### Produktbeschreibung

Ausführung: Verkehrsspiegel Acryl 80x100 cm

Typnummer: 42-FREEZE

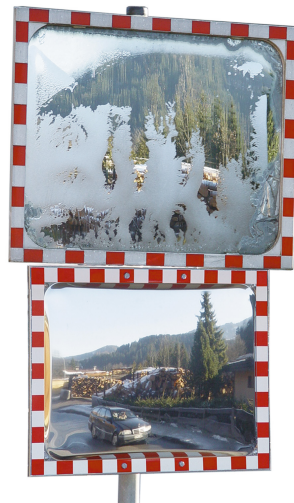
Das Produktbild zeigt den Effekt: Oben ein normaler Edelstahlspiegel (beschlagen), darunter der mit Thermoschicht: Ein klares Bild - auch bei Frost!

Der eisfreier Verkehrsspiegel ist ein beschlag- und vereisungsfreier Verkehrsspiegel aus Edelstahl. Der Spiegel kombiniert die bewährte Spiegelfront des Edelstahlspiegels mit einem neuen, thermoaktiven Materialien. Diese regeln die Temperatur der Spiegeloberfläche abhängig von der Außentemperatur. Dadurch wird das Beschlagen und Vereisen verhindert. Die Rückwand aus schlagfestem, UV-beständigen Kunststoff schützt die patentierten Thermoschichten.
